Canal de transport

Résistance à l'abrasion hydraulique

Le béton de Ciment Fondu®/Alag® a été prescrit pour la protection du fond du canal de transport de minerais dans la zone des Cascades. Mine Codelco Teniente

Chili - 1996

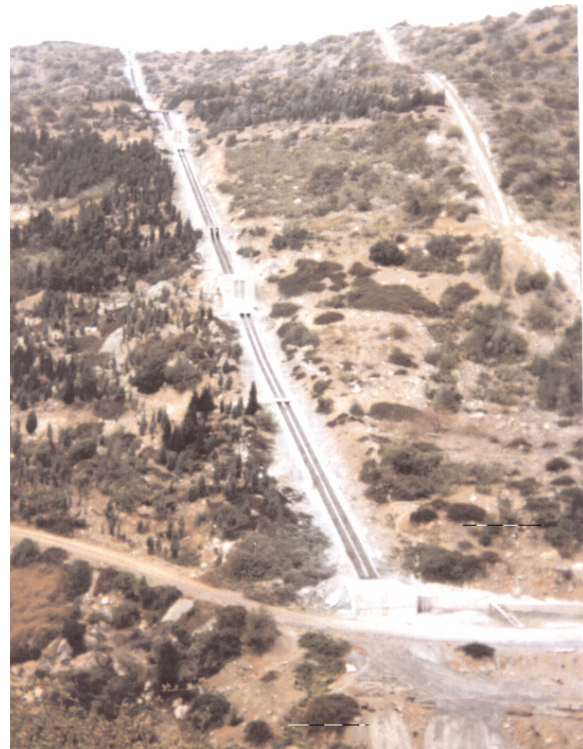
Le revêtement du fond du canal est réalisé en béton de Ciment Fondu®/Alag® anti-abrasion, pente 40°, vitesse d'écoulement 15 m/s.

La zone test de 7 mètres de long et de 1 mètre de large présente une pente moyenne de 40°.

L'épaisseur de la couche anti-usure en béton de Ciment Fondu®/Alag® est de 5 cm environ.

Le béton de support a été préparé afin de présenter une certaine rugosité.
