Vannes de vidange de fond

Réhabilitation du seuil aval en béton de Ciment Fondu®/Alag®

Barrage hydro-electrique Gebidem - Suisse

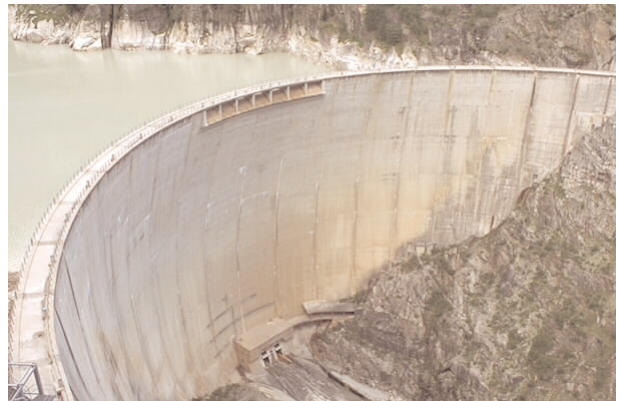
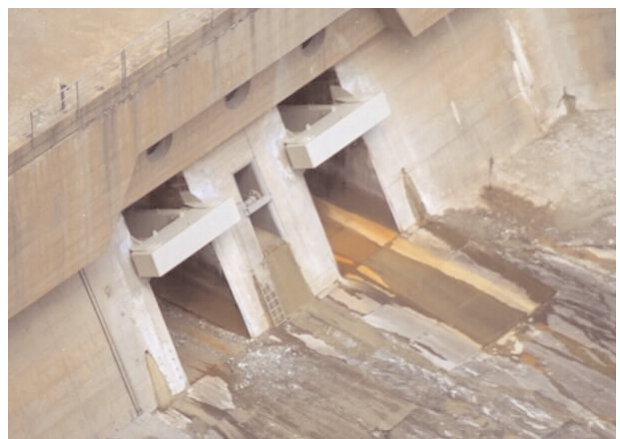
La zone de 40 m² de béton de Ciment Fondu®/Alag® a été mise en place par la méthode dite du damier, avec des dalles de dimension 2 m x 2 m. L'épaisseur est de 15 cm, coulée frais sur frais, sur 25 cm de béton de Ciment Fondu®/granulats naturels.

Le béton de Ciment Fondu®/Alag® a été mis en œuvre, vibré et mûri avec des feuilles plastiques, en appliquant les règles de l'art.

Les dalles de béton de Ciment Fondu®/Alag® sont en service depuis 1996 et, selon Hydro-Exploitation SA, elles sont toujours en bon état après 8 vidanges. Leur usure moyenne mesurée est de 10 à 30 mm, avec quelques érosions très localisées jusqu'à 45 mm. La performance de tenue dans le temps est supérieure à celle des dalles auparavant coulées en bétons de ciment portland avec des granulats basalte, qui nécessitaient de récurrentes réparations.

La résistance à l'abrasion actuellement observée sur ces dalles de béton de Ciment Fondu®/Alag®, ainsi que sur les joints, permet à Hydro-Exploitation SA de planifier une durée d'utilisation de 25 ans.
